明治用水頭首工の漏水事故対応で活用した調査、技術の紹介

都筑 章宏

NTCコンサルタンツ(株)
中部支社技術部

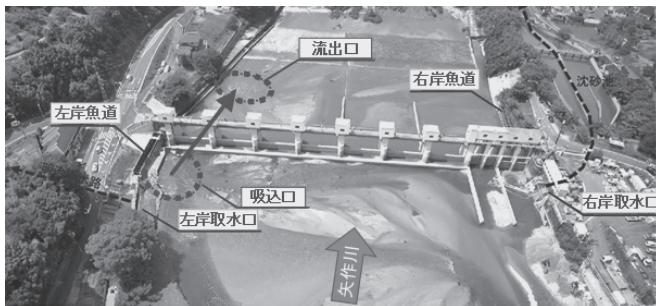
図1 漏水発生直後の頭首工全景（令和4年5月19日撮影）

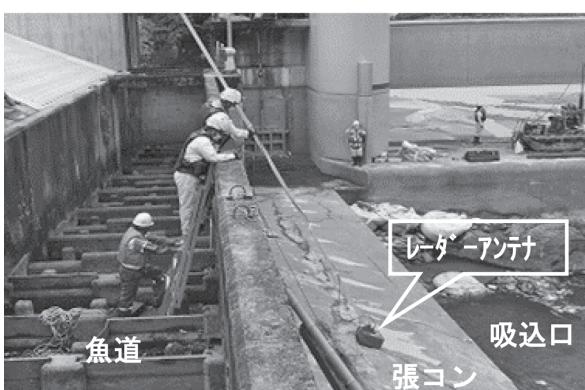
図2 地中レーダー探査作業状況

への立ち入りは危険と判断され、調査位置や調査方法が限定された。一方、漏水の吸込口の位置・状況から、漏水発生直後に上流エプロンと魚道の間を多量の河川水が流下したことにより張コンクリート下に大規模な空洞ができるいると想定された。このため、早急に河川内に立ち入りることなく実施可能な空洞調査として、張コンクリートの地中レーダー探査を実施した。なお、調査方法は、レーダーアンテナのみを張コンクリート上に下ろして魚道内から操作することにより作業の安全性を確保した。後に張コンクリートを切断・撤去した結果、地中レーダー探査と同範囲の空洞が確認されたことにより、地中レーダーによる探査結果の妥当性が確認された。

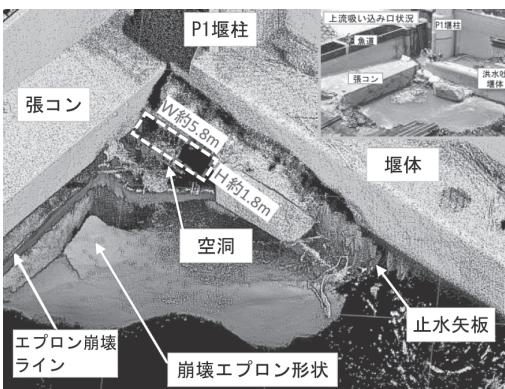
流入及び流出箇所において、3D水中スキャナによる計測を行い、空洞位置、形状・面積等を確認した。計測画像は、漏水の流入及び流出箇所の形状に加え、既設エプロンの崩壊状況や露出した遮水矢板の形状等も明瞭に確認された。

図3 水中3Dスキャナ計測画像

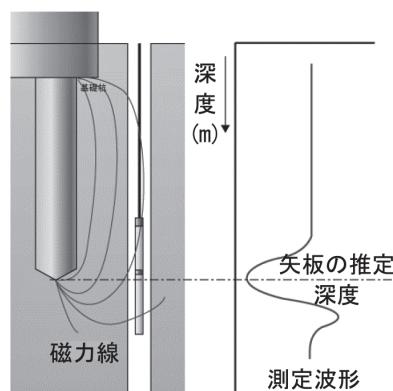
図4 磁気探査概要図

の設置範囲、深度等を確認するために堰体において削孔した調査ボーリング孔を利用して実施した。なお、止水矢板の設置範囲（左岸端部）は、水中3Dスキャナによる結果と概ね合致した。

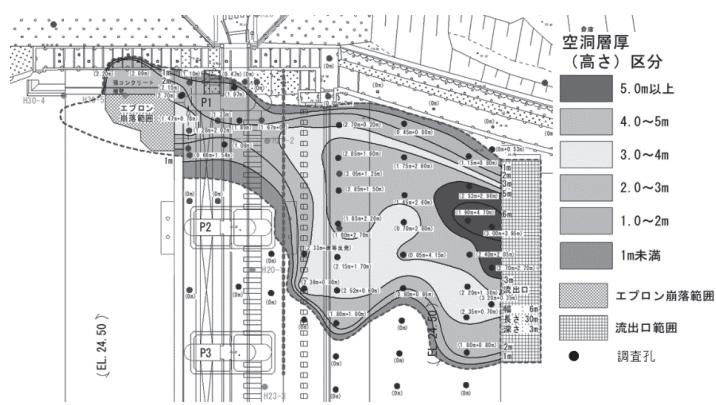
図5 空洞分布図

前述の各種調査結果により、堰体、エプロン下の空洞分布状況を把握し、下流エプロンの流出口付近では最大5mを越える空洞を確認した。空洞は、P1堰柱から左岸寄りに連続性を示し、パイピングの進行に伴い拡大するとともに下流エプロン下部で蛇行したものと想定され、複雑な形状を示していた。
